# 西洋館の現状

## 林の中に眠っていた西洋館

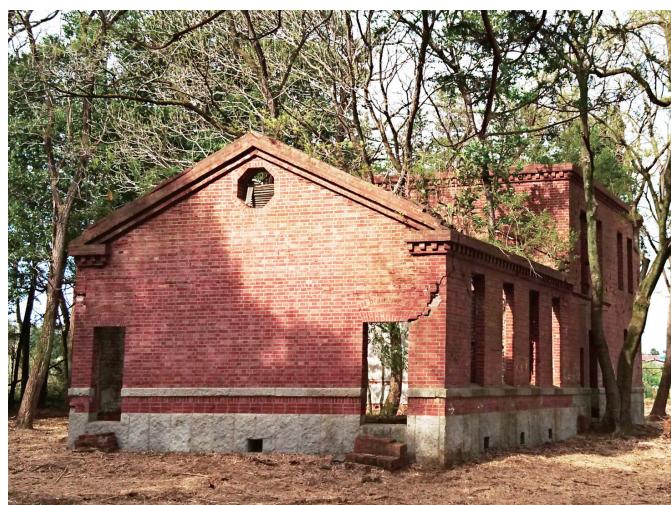
写真1 東側から見た西洋館外観。屋根は抜け落ち、度重なる地震などの影響か、レンガ壁の一部には亀裂が入りはじめている。

市の調査のため敷地の藪が刈り取られ、西洋館は再び人々の前に姿を現し、<sup>にわ</sup>俄かに注目を集めています。しかし、その姿はひどく傷み、廃墟化しています。屋根が抜け内部から大きな木が高くそびえていましたが、建物をさらに傷める危険性があり市によって伐採されました。また、玄関を入ってすぐのホール下に地下室がありますが、床が抜けているため大変危険な状態です。西側平屋棟妻側2つの出入り口上部のレンガ壁には亀裂が入っていて傷みが激しく、早急な修繕が必要です。

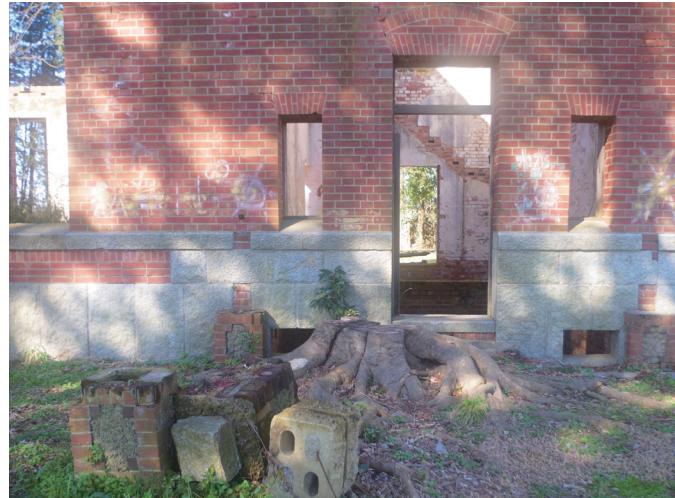
写真2（上）正面入口。手前に落ちているのはバルコニーの脚とみられる。壁には心ない者による落書き。3（中左）西側平屋棟の床下には囲炉裏跡と推定されるレンガの石積み。4（中）ホール下の地下室。5（中右）壁に残る階段の跡。6（下左）北側浴室付近に残る煙突。この付近から「上敷免製」のレンガ刻印が複数見つかっている。7（下右）西側開口部より二階建て部分を望む。室内には漆喰が塗られていたことが分かる。開口部には木製の上げ下げ窓と金属製のよろい戸が取り付けられていた。
