藪に埋もれ放置されてきた

# 西洋館の現状

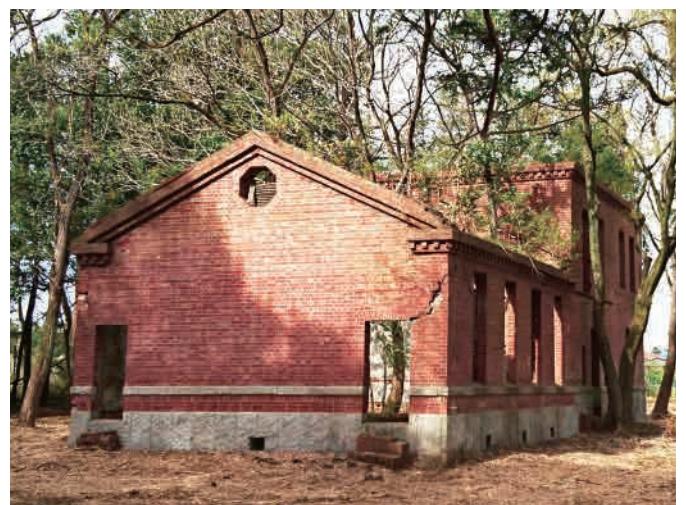
写真1 東側から見た西洋館外観。屋根は抜け落ち、度重なる地震などの影響か、レンガ壁の一部には亀裂が入りはじめている。

市の調査のため敷地の藪が刈り取られ、西洋館は再び人々の前に姿を現し、俄かに注目を集めています。しかし、その姿はひどく傷み、廃墟化しています。屋根が抜け内部から大きな木が高くそびえていましたが、建物をさらに傷める危険性があり市によって伐採されました。また、玄関を入れてすぐのホール下に地下室がありますが、床が抜けているため大変危険な状態です。西側平屋棟妻側2つの出入口上部のレンガ壁には亀裂が入っていて傷みが激しく、早急な修繕が必要です。

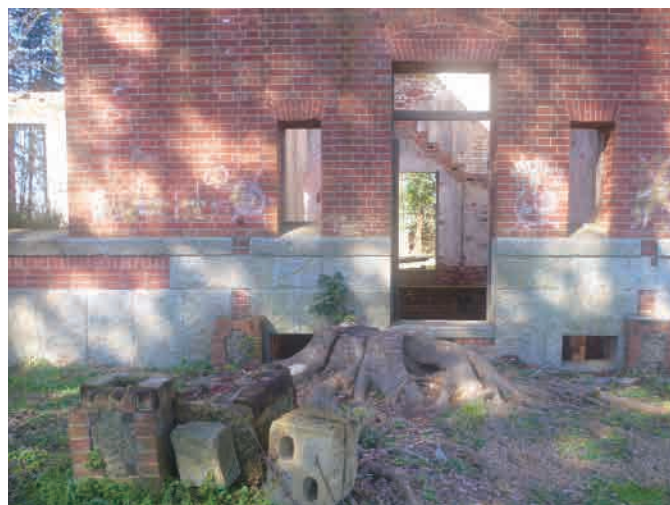
写真2(上) 正面入口。手前に落ちているのはバルコニーの脚とみられる。壁には心ない者による落書き。 3(中左) 西側平屋棟の床下には囲炉裏跡と推定されるレンガの石積み。 4(中中) ホール下の地下室。 5(中右) 壁に残る階段の跡。 6(下左) 北側浴室付近に残る煙突。この付近から「上敷免製」のレンガ刻印が複数見つかった。 7(下右) 西側開口部より二階建て部分を望む。室内には漆喰が塗られていたことが分かる。開口部には木製の上げ下げ窓と金属製のよろい戸が取り付けられていた。
