竹内農場西洋館の建築様式

竹内農場西洋館の概要

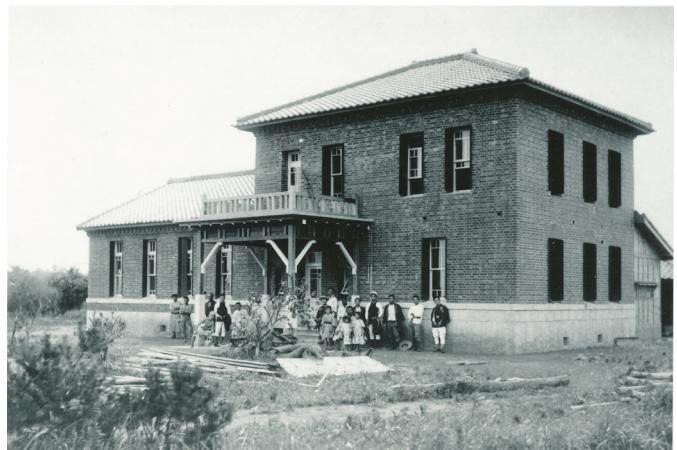
写真1 竹内農場の西洋館竣工記念写真（大正9（1920）年 龍ヶ崎市教育委員会所蔵）

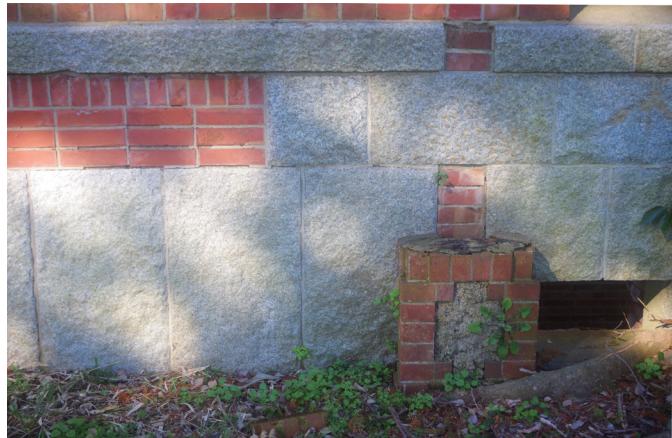
写真2(上)白御影石による基壇装飾。3(左下)西棟デンティル部分。4(右下)隠しアーチと扁平アーチの組み合わせ。

竹内農場西洋館は基壇部分に打ち欠いた面を見せる白御影石の板を貼り、その上に赤レンガを積んでいます(写真2)。また、窓の底部に白御影石を配置しており、赤と白のコントラストの美しい建物です。こうした赤レンガと白御影石の組み合わせは、明治期に流行したゴシックリバイバルやネオ・バロック様式で多用されたもので、本西洋館も同じ流れに位置付けることができます。壁面上部、屋根との接点である軒下部分にはデンティルと呼ばれるレンガによる装飾が続いており(写真3)、こちらは中世の城郭に見られる様式で、ロマネスク的な装飾となっているといえます。窓などの開口部は、アーチ構造になっておりますが、通常のアーチではなく、写真4のように隠しアーチと扁平アーチを組み合わせた手間のかかるものになっており、レンガ積みの美しさが際立っています。
