# 竹内農場西洋館の建築様式

## 竹内農場西洋館の概要

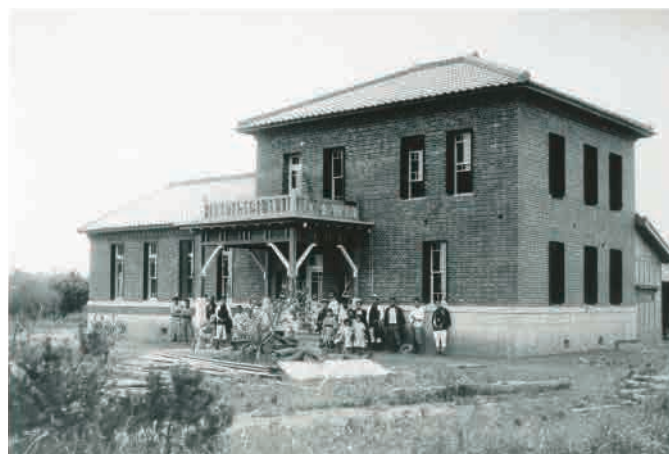
写真1 竹内農場の西洋館竣工記念写真（大正9（1920）年 龍ヶ崎市教育委員会所蔵）

建物の印象は、居館でありながら、倉庫や学校のような雰囲気もあり、むしろ施設的なイメージすらあります。明治、大正期の紳士貴顕きげんが住まう西洋館の多くが居室に暖炉を備え、煙突を設置していましたが、本西洋館の古写真からは居室の煙突は確認できません。暖房という居住性に関わる要素が抜けているのも特異なことといえましょう。さらに、大空間の地下室、蚕室とみなされる西棟など、住宅におよそ不必要な空間の存在は、なかなか説明が付きません。しかしながら、竹内農場という大きな枠組みで考えた時、この西洋館がどのような役割を果たし得るのか再検討することによって見えてくるものがあるように思われます。今後、古写真や文書等の発見により、竹内明太郎による農場の構想が明らかになった時、西洋館を正しく位置付けることができると考えています。

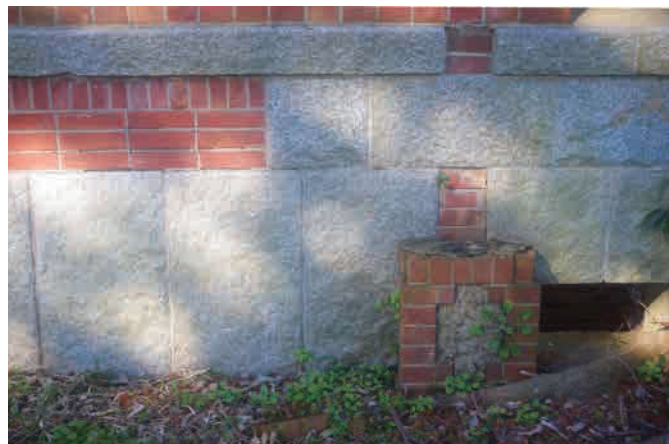
写真2 (上) 白御影石による基壇装飾。 3 (左下) 西棟デンティル部分。 4 (右下) 隠しアーチと扁平アーチの組み合わせ。

竹内農場西洋館は基壇部分に打ち欠いた面を見せる白御影石の板を貼り、その上に赤レンガを積んでいます(写真2)。また、窓の底部に白御影石を配置しており、赤と白のコントラストの美しい建物です。こうした赤レンガと白御影石の組み合わせは、明治期に流行したゴシックリバイバルやネオ・バロック様式で多用されたもので、本西洋館も同じ流れに位置付けることができます。壁面上部、屋根との接点である軒下部分にはデンティルと呼ばれるレンガによる装飾が続いており(写真3)、こちらは中世の城郭に見られる様式で、ロマネスク的な装飾となっているといえます。窓などの開口部は、アーチ構造になっておりますが、通常のアーチではなく、写真4のように隠しアーチと扁平アーチを組み合わせた手間のかかるものになっており、レンガ積みの美しさが際立っています。
